# FIUMI D'ITALIA

*La campagna WWFLiberafiumi 2010*

10 aprile 2011

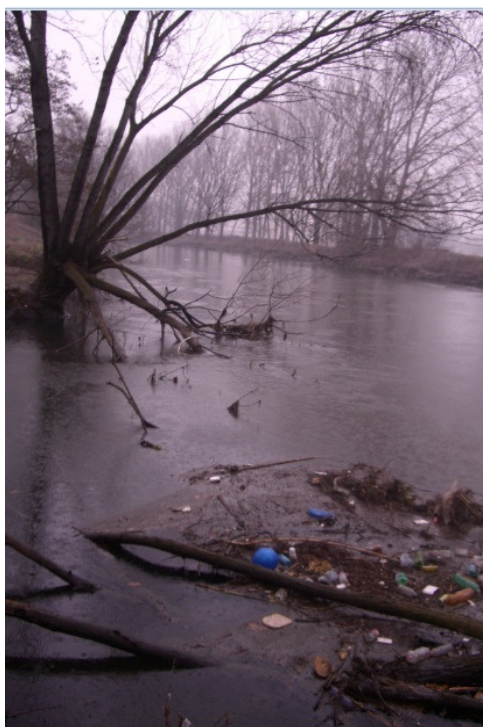
Il Lambro all'Oasi WWF di Montorfano (Melegnano, Mi) a febbraio 2010 durante l'emergenza idrocarburi.

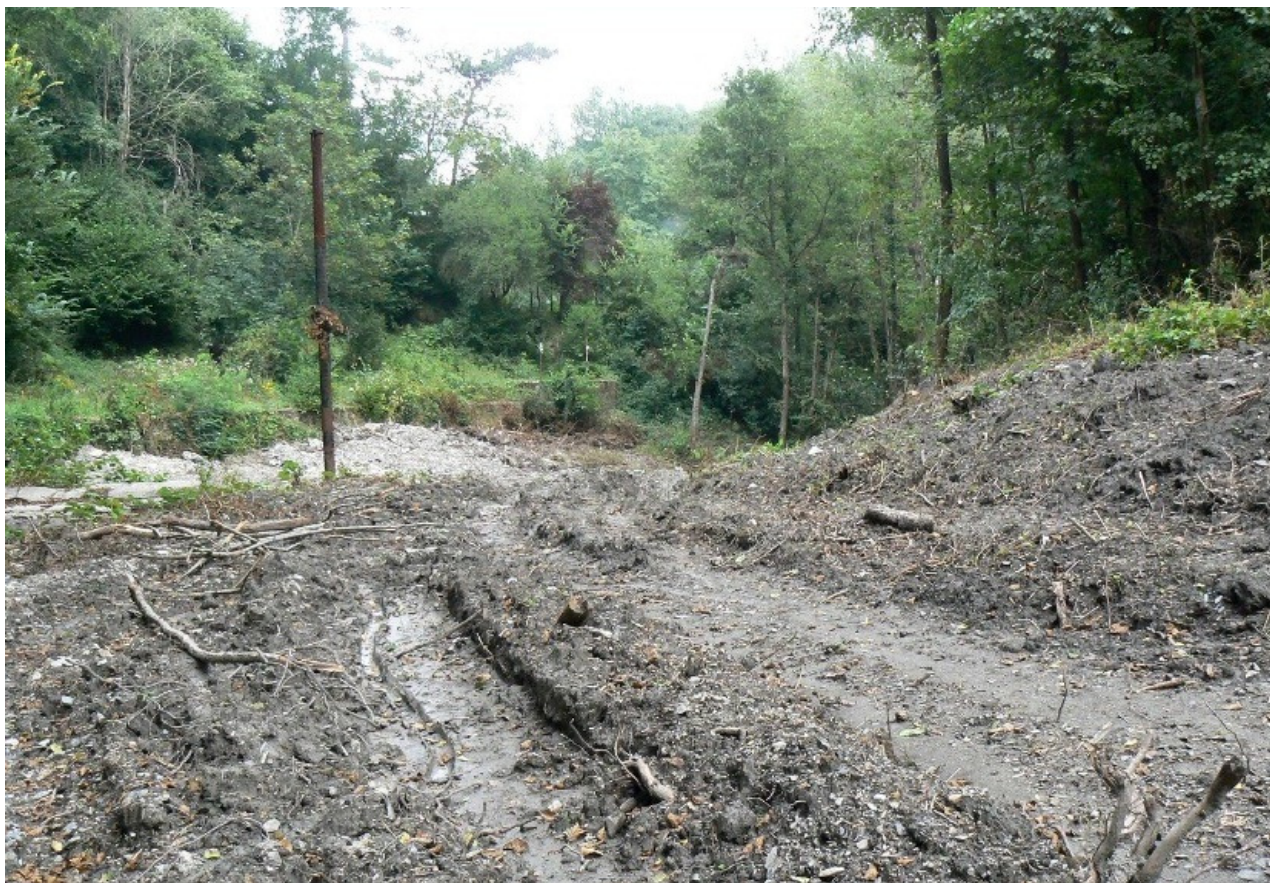
Scempi in Liguria (WWF Liguria)

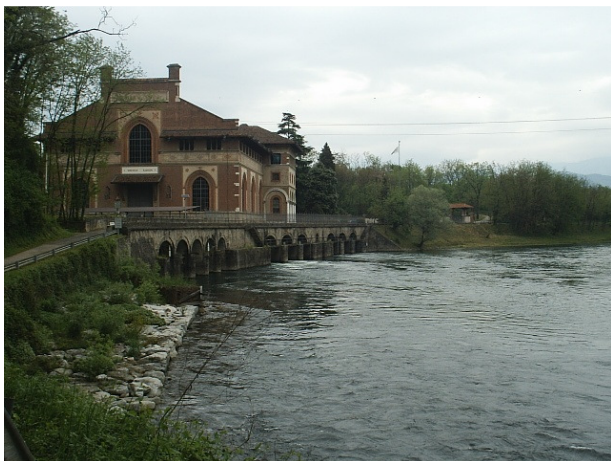
Centrale Esterle lungo l'Adda (foto Borghi)

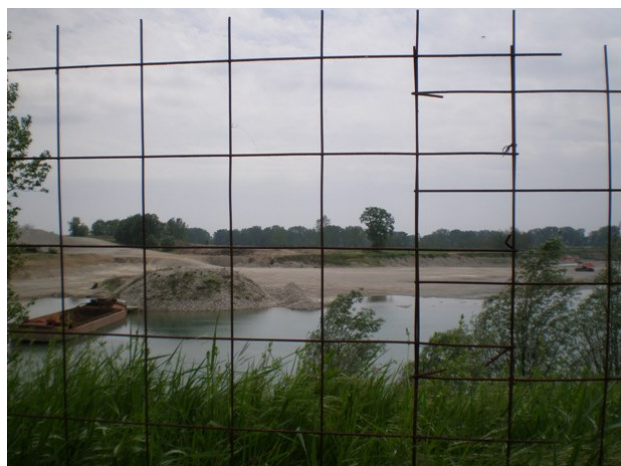
Attività estrattive lungo l'Adda (foto Chiara Pirovano)

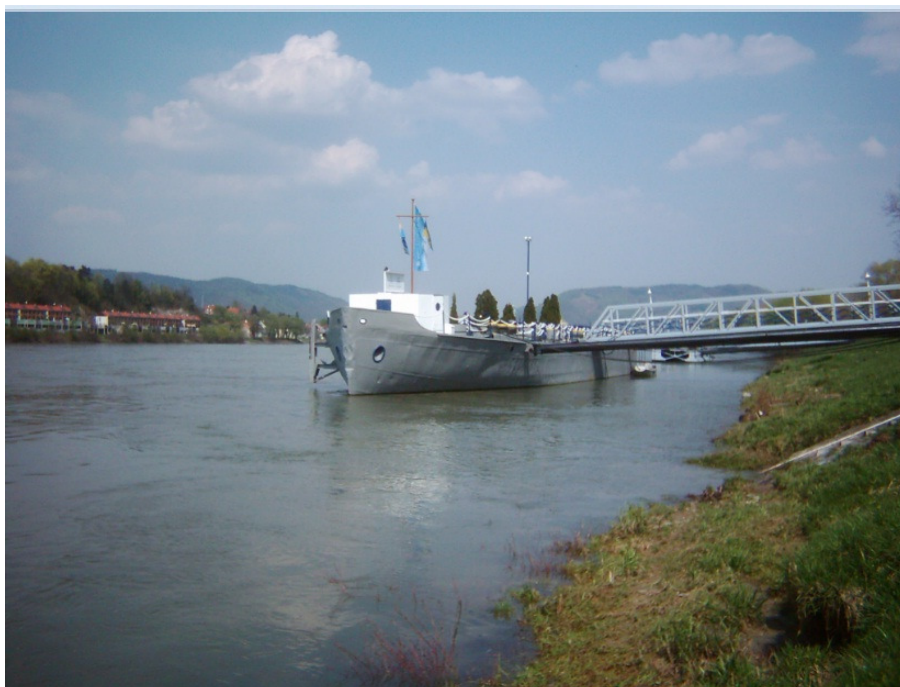
Navigazione fluviale sul Danubio. Nonostante l’ampiezza del fiume sono necessarie grossi interventi di artificializzazione e infrastrutturazione delle sponde. Tutto ciò ha aumentato il rischio idraulico (foto Andrea agapito Ludovici)

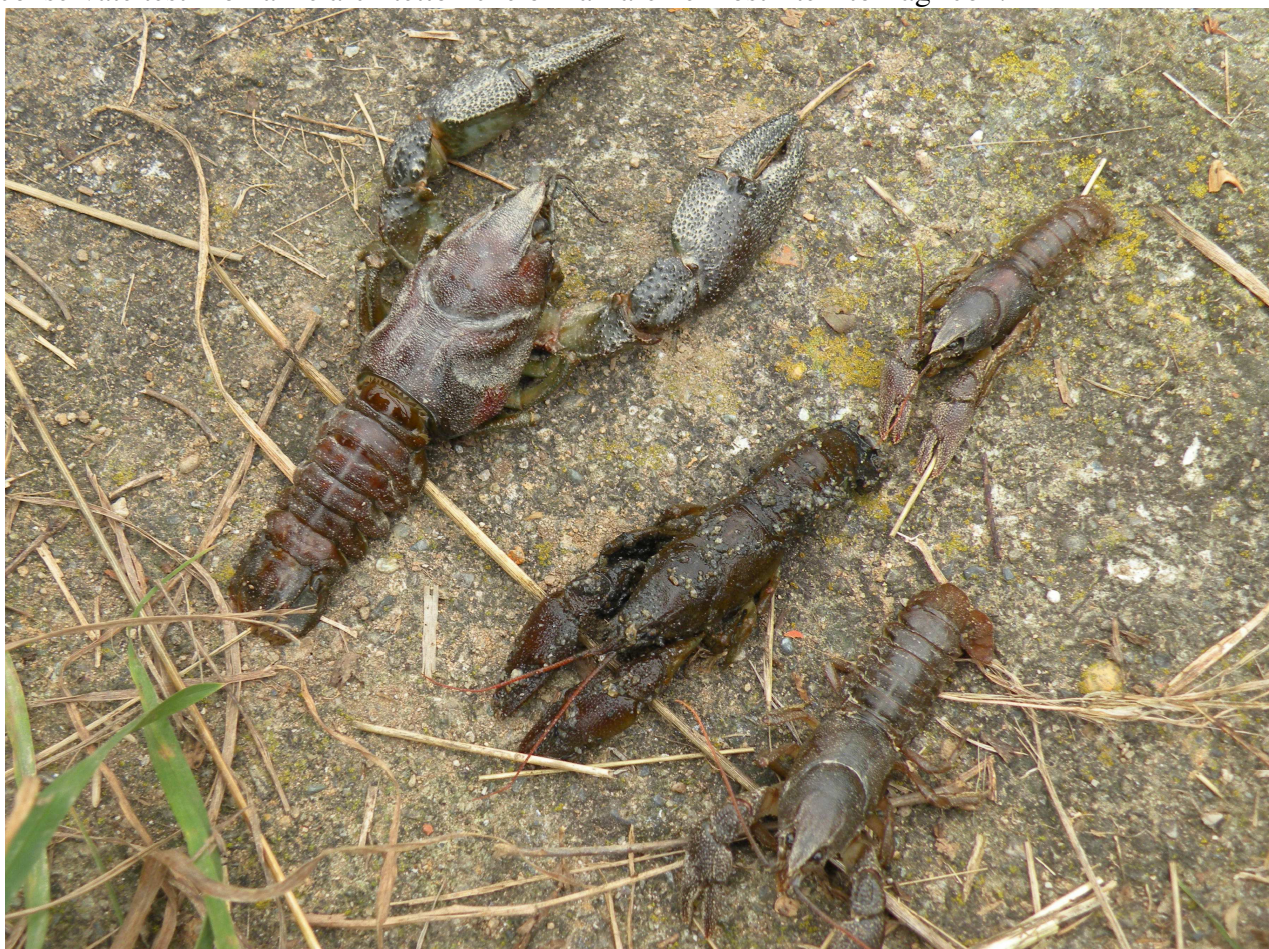
Gamberi di fiume morti nel canale Vermenagna (foto WWF Piemonte)

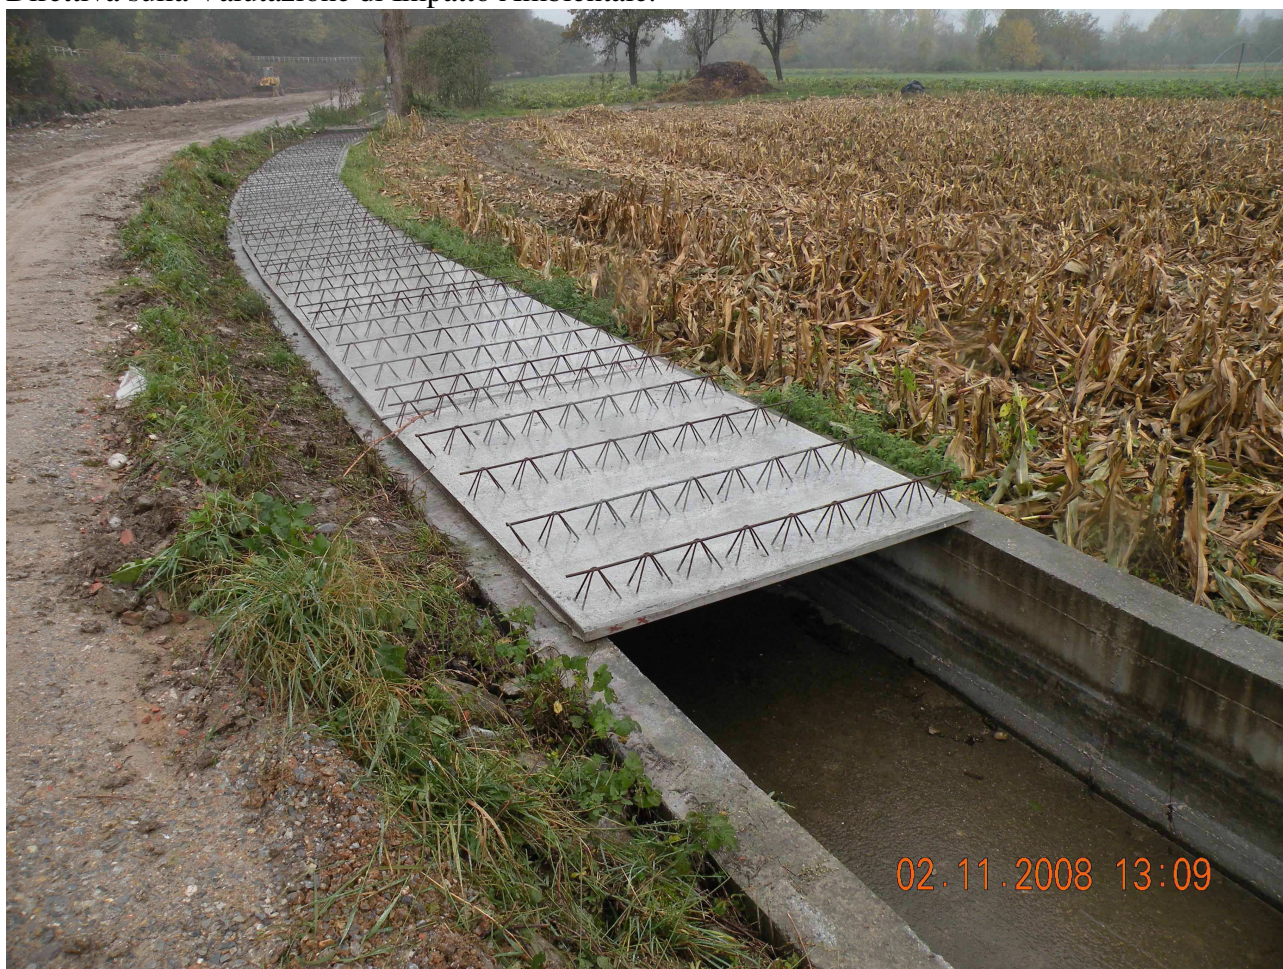
Tombinamento del canale (foto WWF Piemonte)

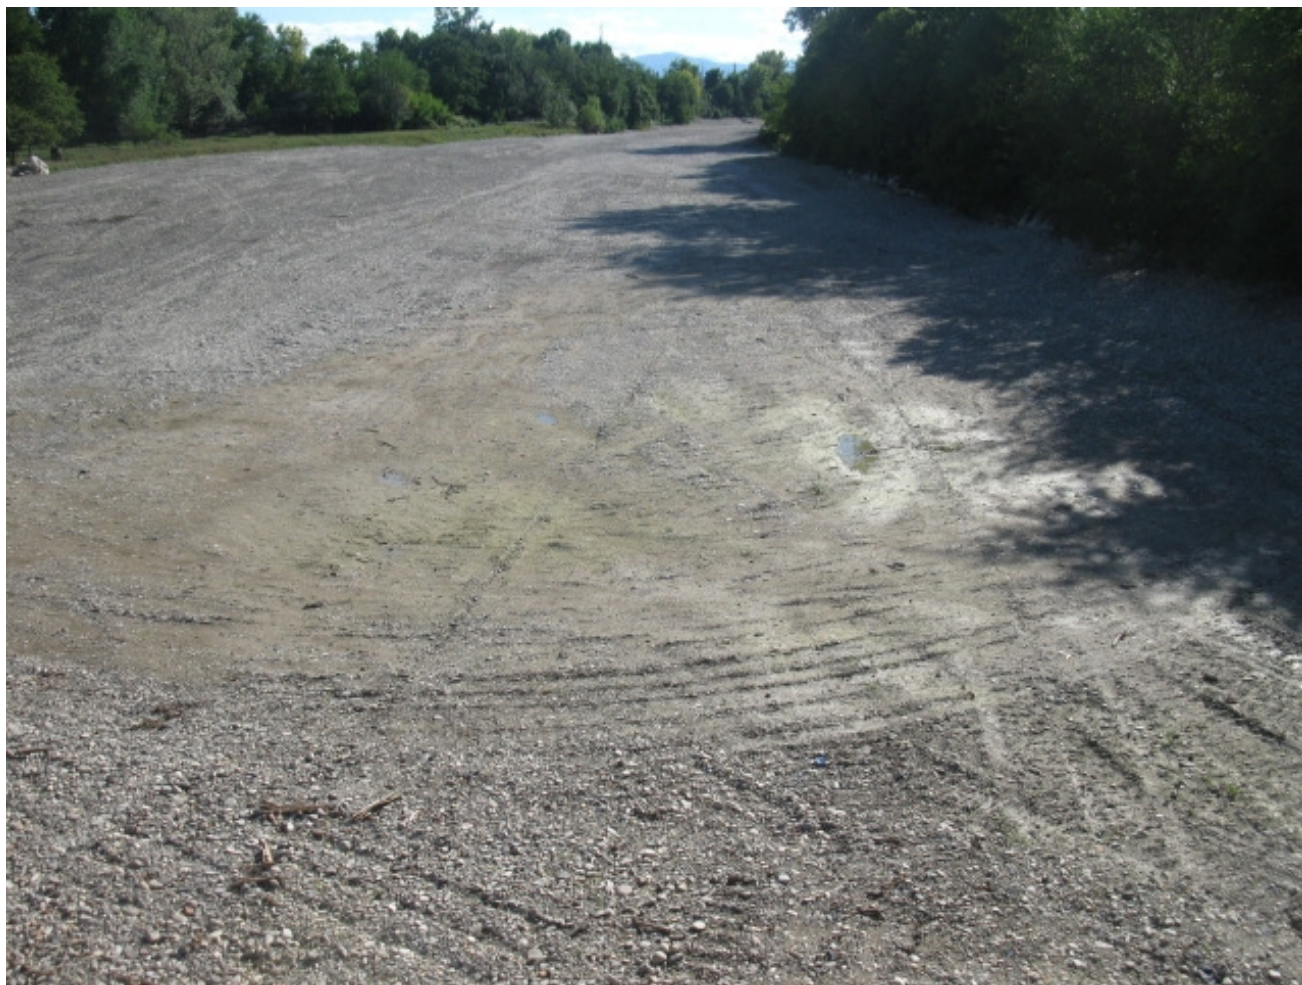
“Dealveazione” del Torrente Baganza (foto Enrico Ottolini)

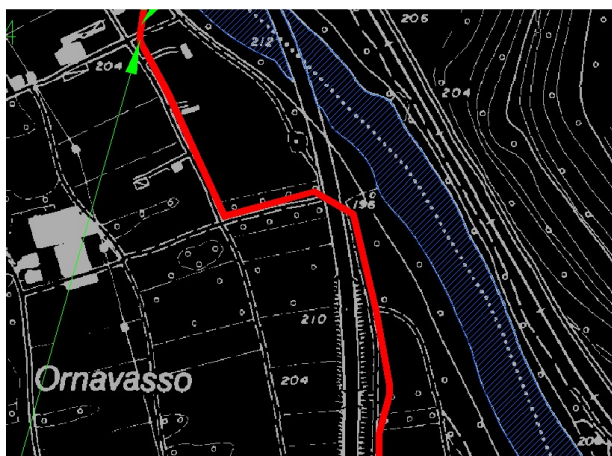
Un esempio degli interventi contestati dal WWF: l’argine previsto dal progetto dell’AIPO affiancherebbe per lunghi tratti la Superstrada S.S. 33: si crea una struttura in più a fianco del manufatto sopraelevato della strada statale e per fa questo si espropriano centinaia di ettari di terreno naturale e agricolo: non è chiaro il motivo di tale gigantesca e costosa operazione quando si potrebbe affrancare l’argine sul manufatto stradale rinforzandolo come si fa in gran parte d’Europa (ma anche in Italia, pensiamo agli argini del Po con strade asfaltate sulla sommità!) sottraendo ulteriore area di esondazione al fiume.

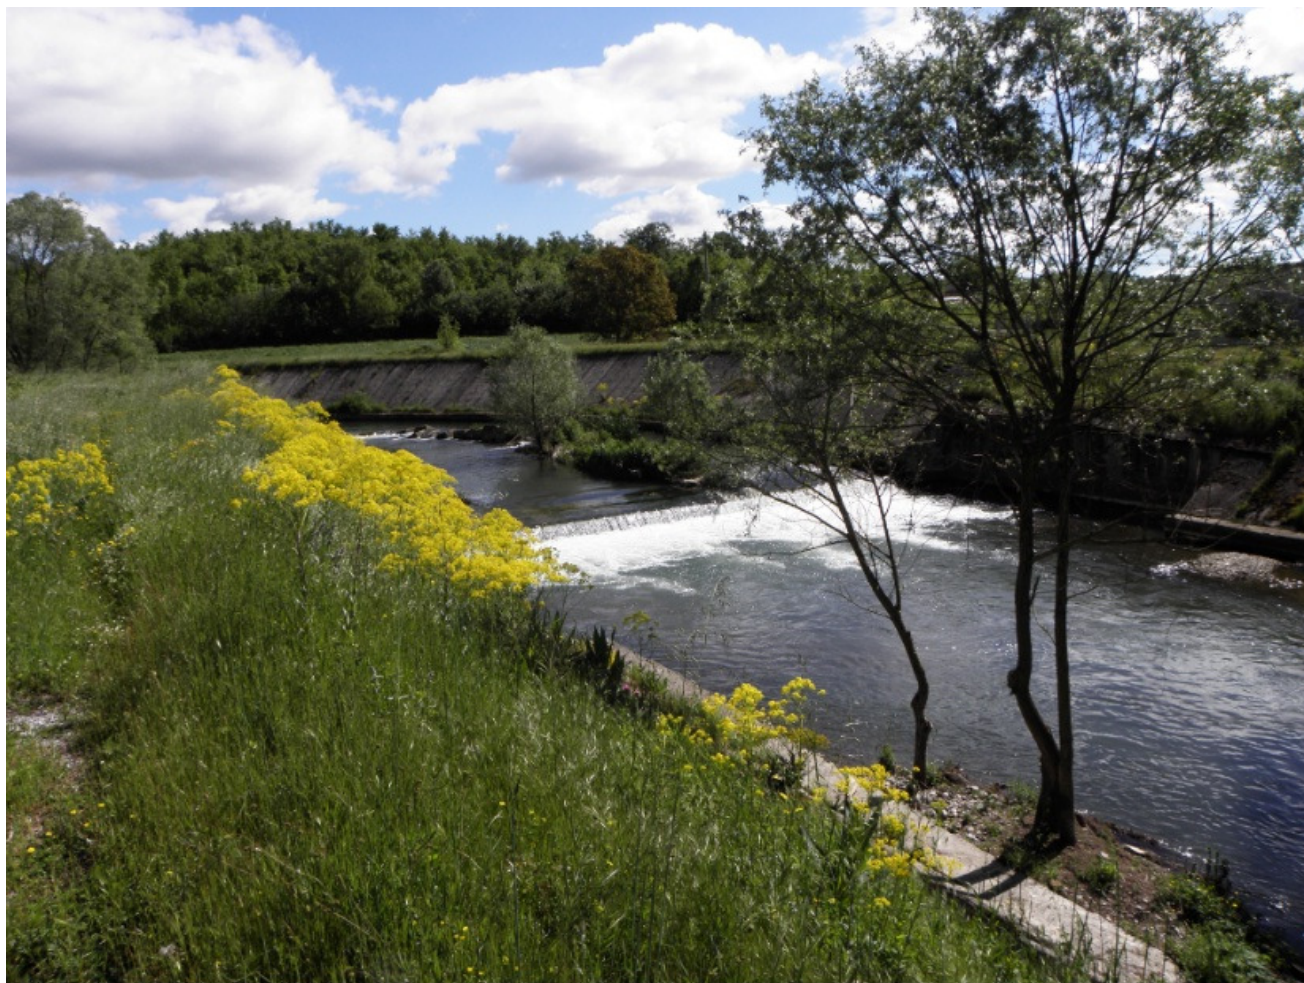
Sbarramenti sull' Agri (WWF Basilicata)

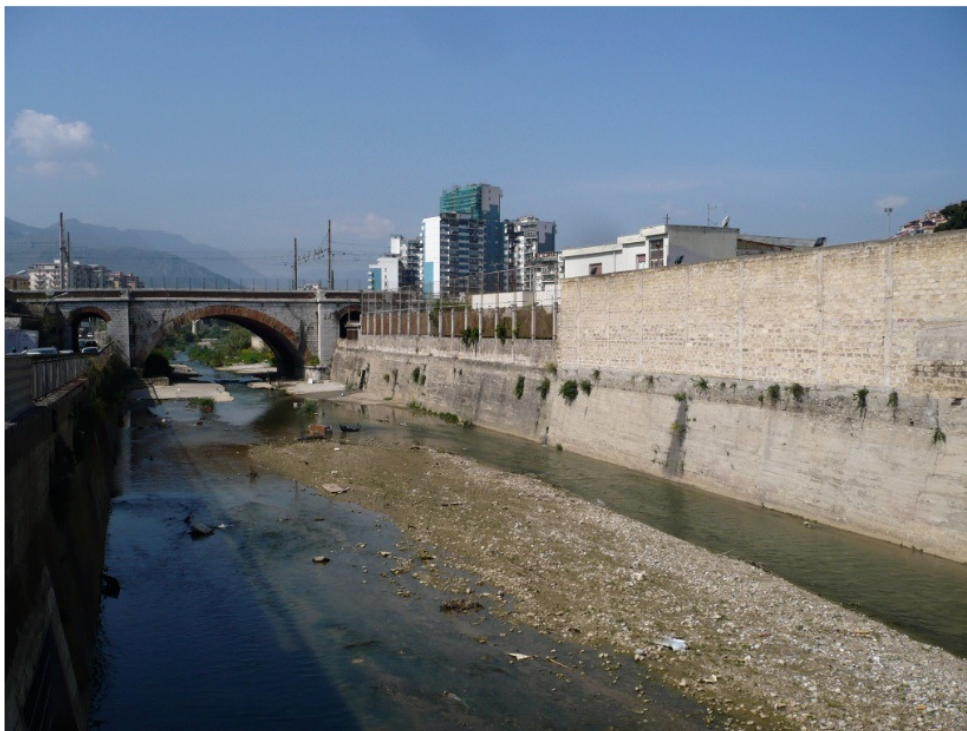
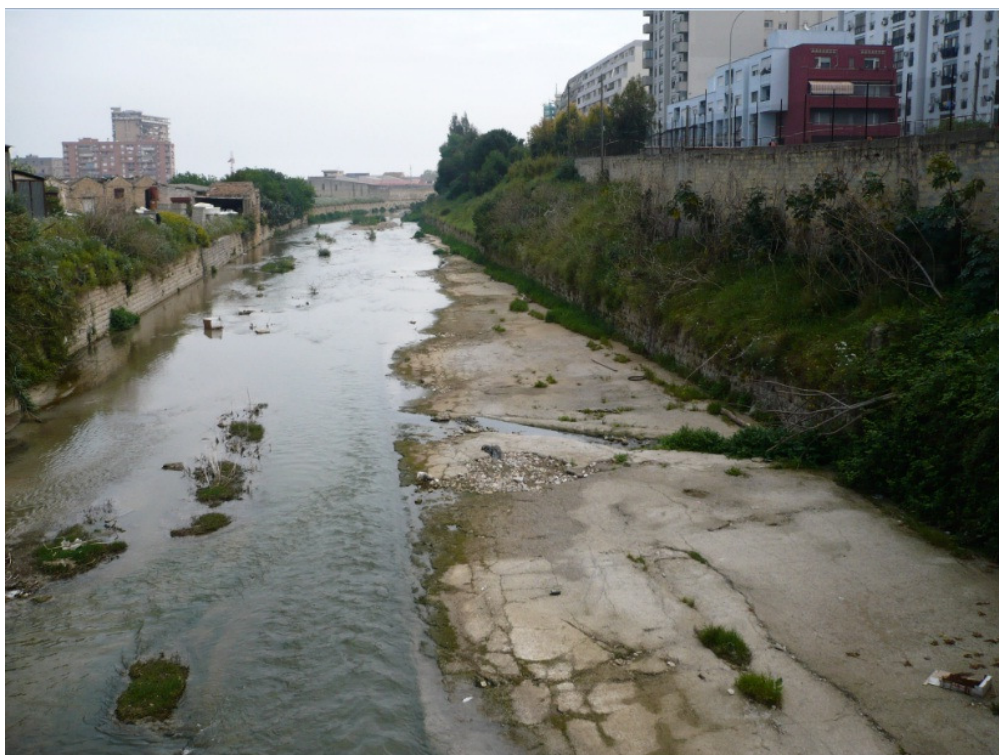
Due immagini desolanti del tratto terminale dell'Oreto letteralmente cementificato (Foto WWF Sicilia)

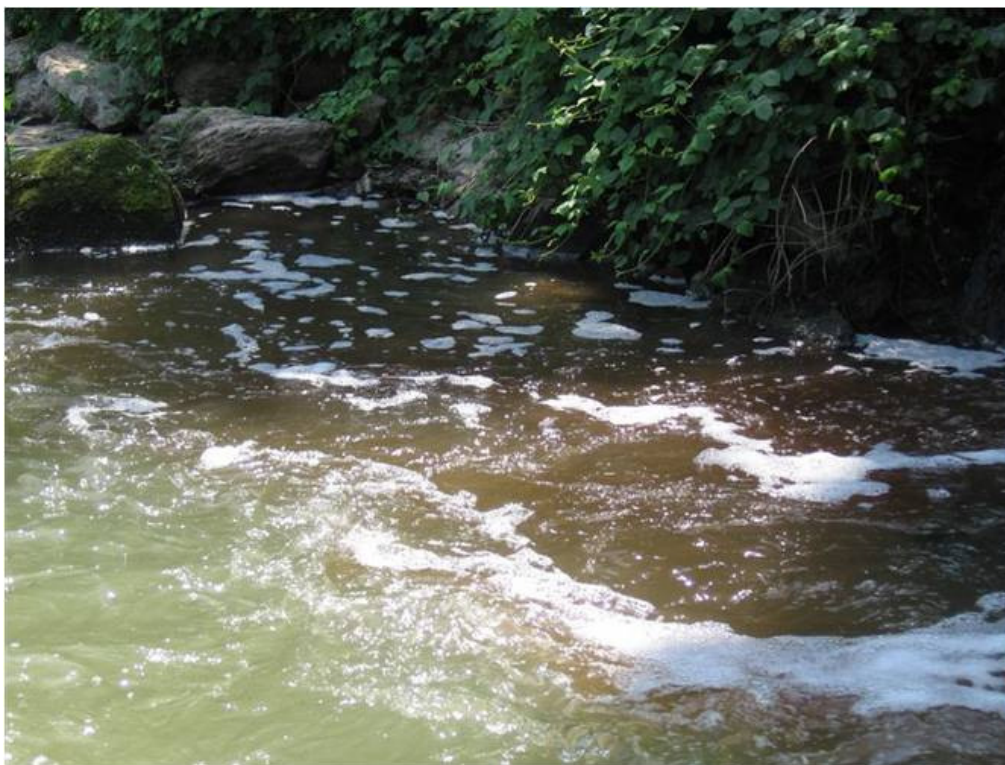
Inquinamento sul Tevere

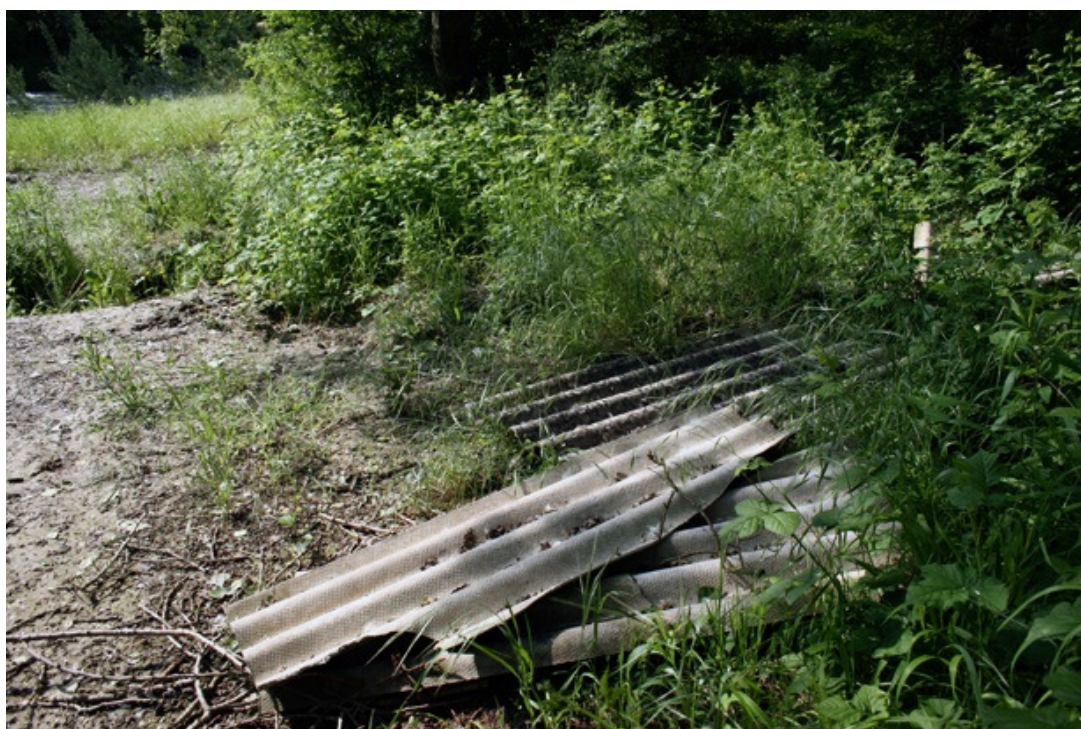
Eternit abbandonato lungo il Savio in Emilia Romagna (foto Enrico Ottolini)

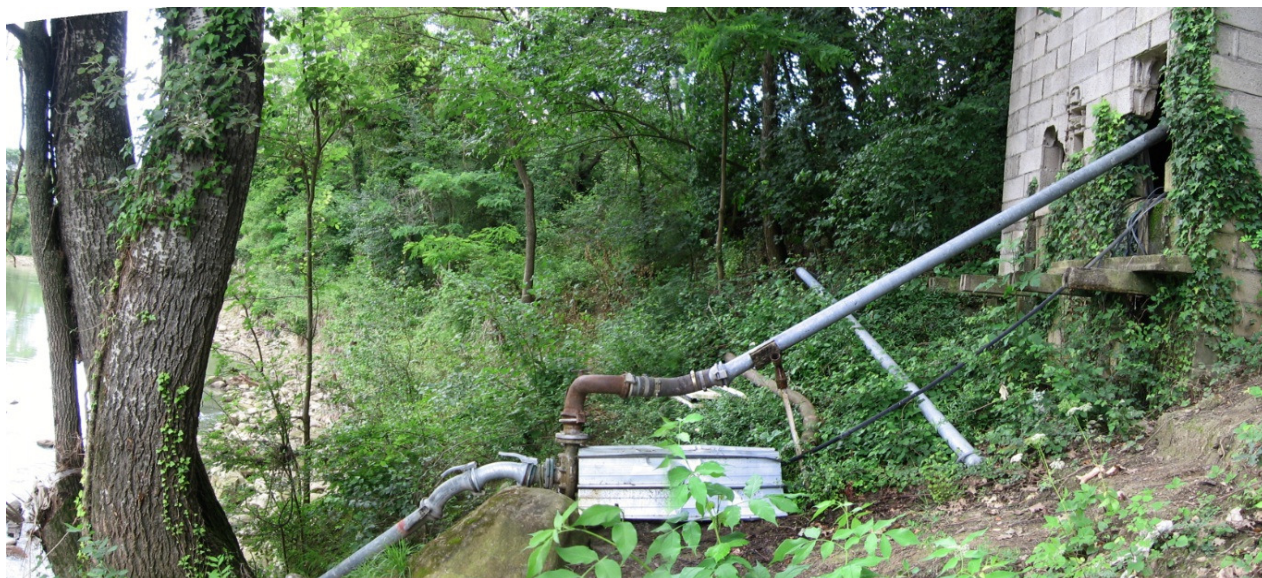
Captazioni sul Tevere (WWF Umbria)
